LA SITUAZIONE NELL'OTTOBRE 2004, DOPO UN'ESTATE SICCATOSA

La campagna di biomonitoraggio del 2004 è stata anche l'occasione per documentare alcune delle situazioni di alterazione delle condizioni morfologiche, idrologiche e vegetazionali dei corsi d'acqua descritti.

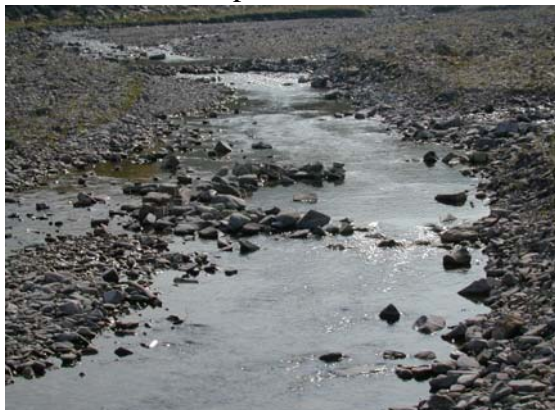
A monte del ponte di Casanova Staffora il torrente mantiene le sue caratteristiche, a valle dello stesso ponte: lavori in corso

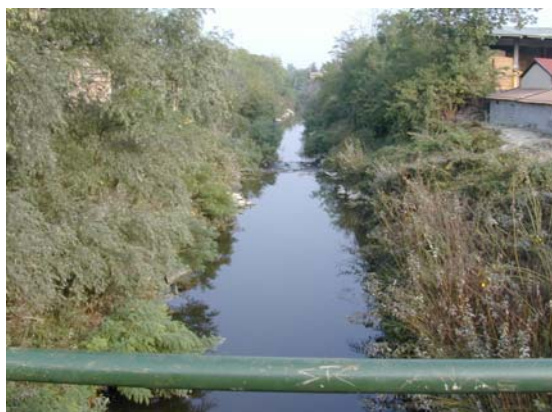
Cervesina

A valle di Voghera non esiste deflusso. Il corso d'acqua sembra "rinascere" a Cervesina, a valle della confluenza del Cavo Lagozzo, ma si tratta solo di acqua di scarico del depuratore di Voghera

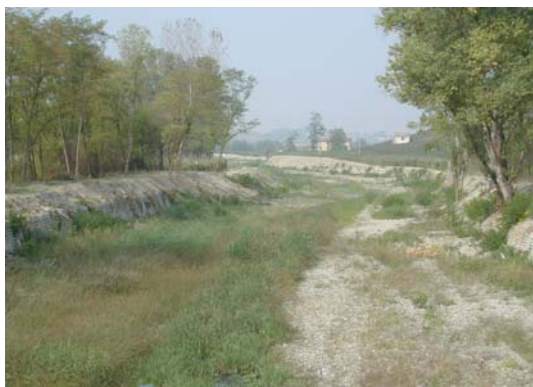
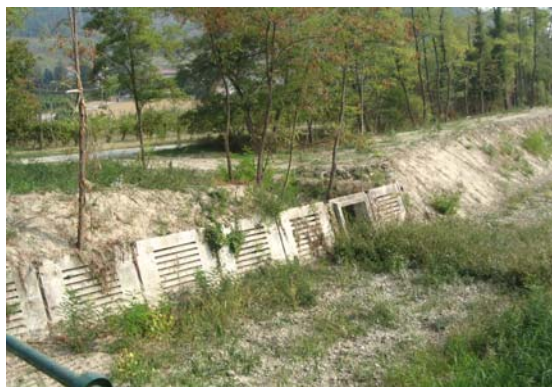
Frazione Torchi – Località Cappelletta di Borgopriolo

A monte di Casteggio non esiste deflusso. Si evidenziano solo ristagni di acque di scarico. In località Cappelletta sono visibili le conseguenze di interventi di "ingegneria non naturalistica" (i lavori risalgono all'inizio degli anni novanta)

Le condizioni del T.Coppa, ormai snaturato a monte di Casteggio, dove in molti periodi dell'anno appare più uno stagno che un torrente (con la tipica vegetazione palustre) è uno dei tanti casi che richiederebbero interventi di rinaturazione e riqualificazione.

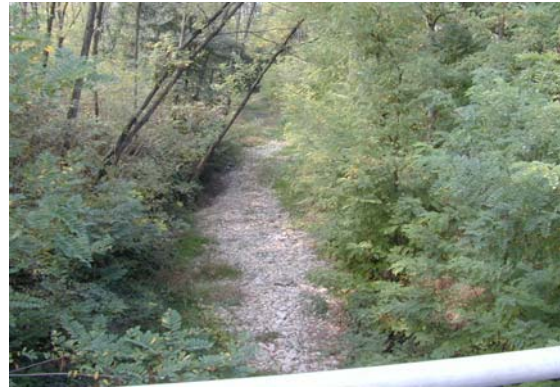
Poco più a valle,
a monte di Casteggio, —————>
l'alveo sensibilmente più stretto configura
un "collo di bottiglia".

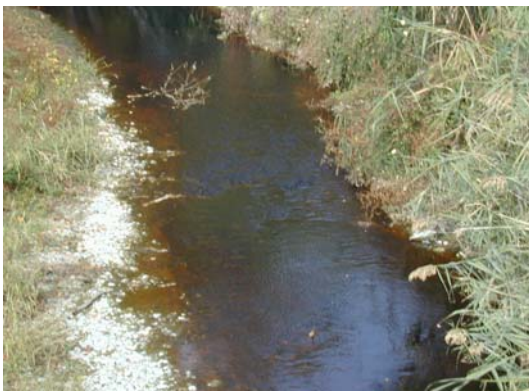
Casatisma

A valle di Casteggio, l'acqua che scorre in alveo è solo acqua di scarico, proveniente principalmente dall'impianto di depurazione di Casteggio, che non è dotato di sistemi per la riduzione del colore, dato dallo scarico di acque industriali.

Collettamento e corretta depurazione degli scarichi in impianti centralizzati, oggi in progetto o in avvio per Bardonegga, Versa e Coppa miglioreranno la qualità delle acque, evitando anche il crearsi di situazioni critiche dal punto di vista igienico-sanitario. E' però fondamentale andare, ove possibile, alla realizzazione di reti fognarie separate, per permettere il deflusso delle acque meteoriche nei torrenti, che altrimenti verrebbero privati di apporti idrici, restando sempre più a lungo senza portata naturale.

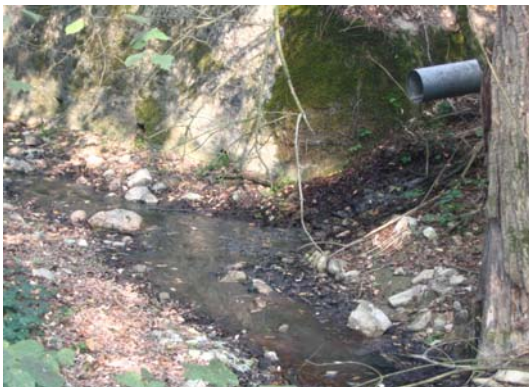
Strada per Canevino

Come nel Coppa, non esiste deflusso. Sono presenti solo ristagni di acque di scarico

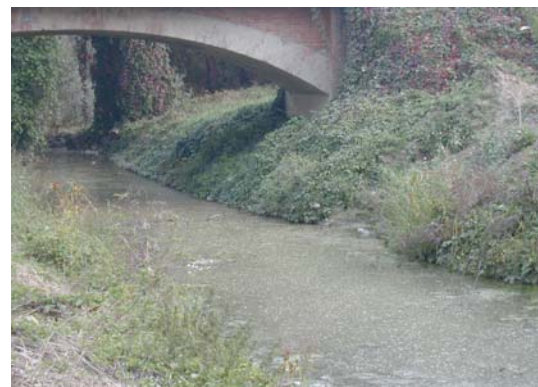
L'acqua ristagna anche a Portalbera,
sopra uno spesso strato di fango in
anaerobiosi —————>
