Thurwieser, l'8 settembre 2004, frana la cima in Alta Val Zebrù

Luca Dei Cas*, Gregorio Mannucci**,
Domenico Tropeano***

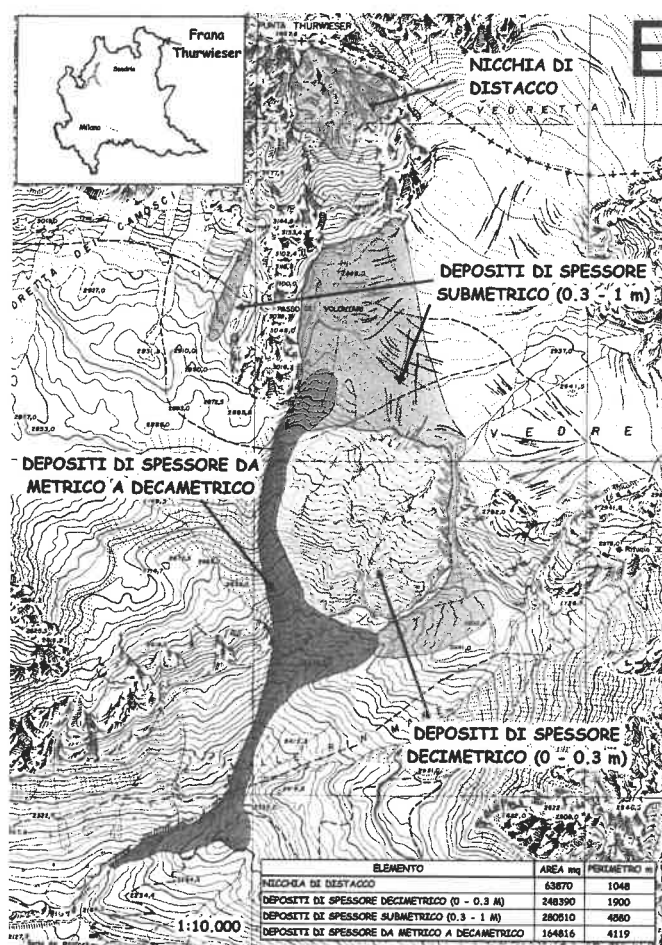
1. Cartografia dell'evento di frana.

La cima della Thurwieser (3.652. m), area da cui si è staccata la frana, segna il confine fra la Lombardia ed il Trentino Alto Adige e più precisamente delimita il territorio della Provincia di Sondrio da quello della Provincia di Bolzano (fig. 1). Tutta l'area interessata è compresa nei limiti del Parco Nazionale dello Stelvio. Il fenomeno franoso si è innescato sulla parete sud della Thurwieser

Nelle giornate del 20 e 21 settembre gli autori si sono recati in Val Marè per esaminare la situazione. Come si può vedere dalla cartografia allegata (fig. 1) la massa principale della parete dolomitica staccata-

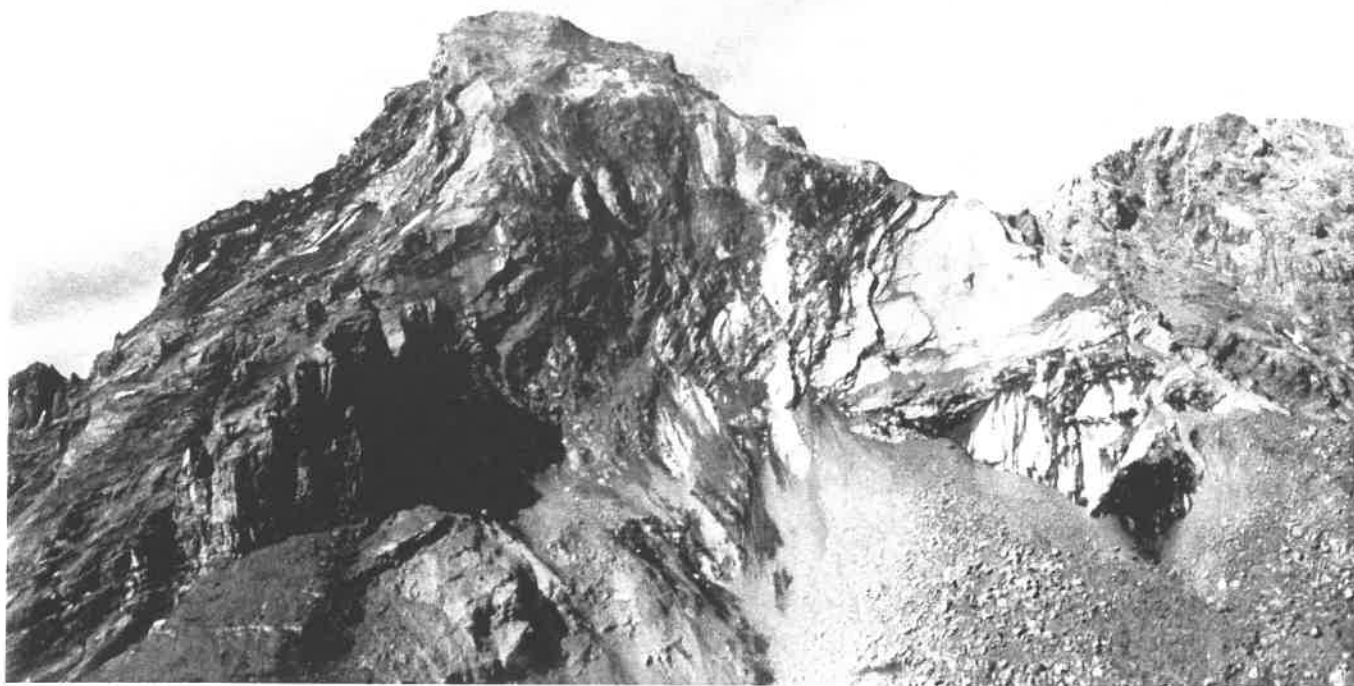
2. Cima della Thurwieser.

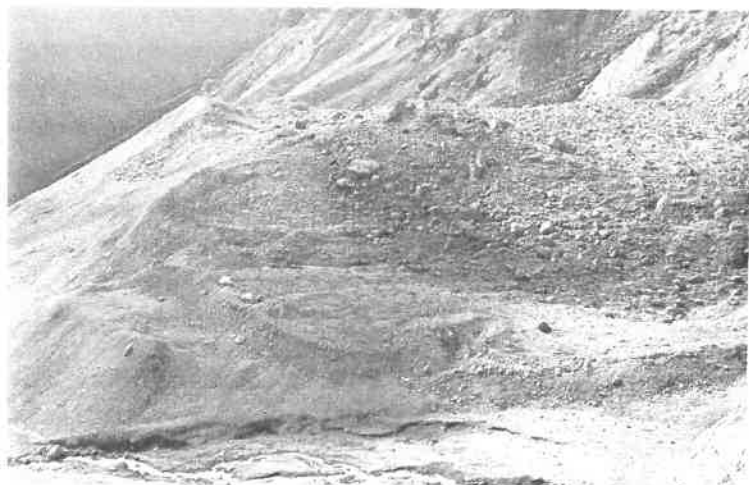
3. Sovrapposizione del deposito di frana alle morene della piccola età glaciale.

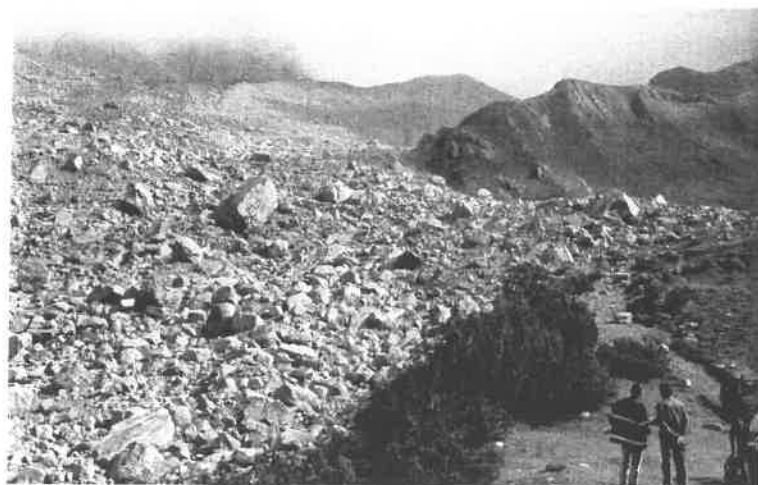
4. Il deposito di frana ha interrotto la carrozzabile che sale al rifugio V Alpini.

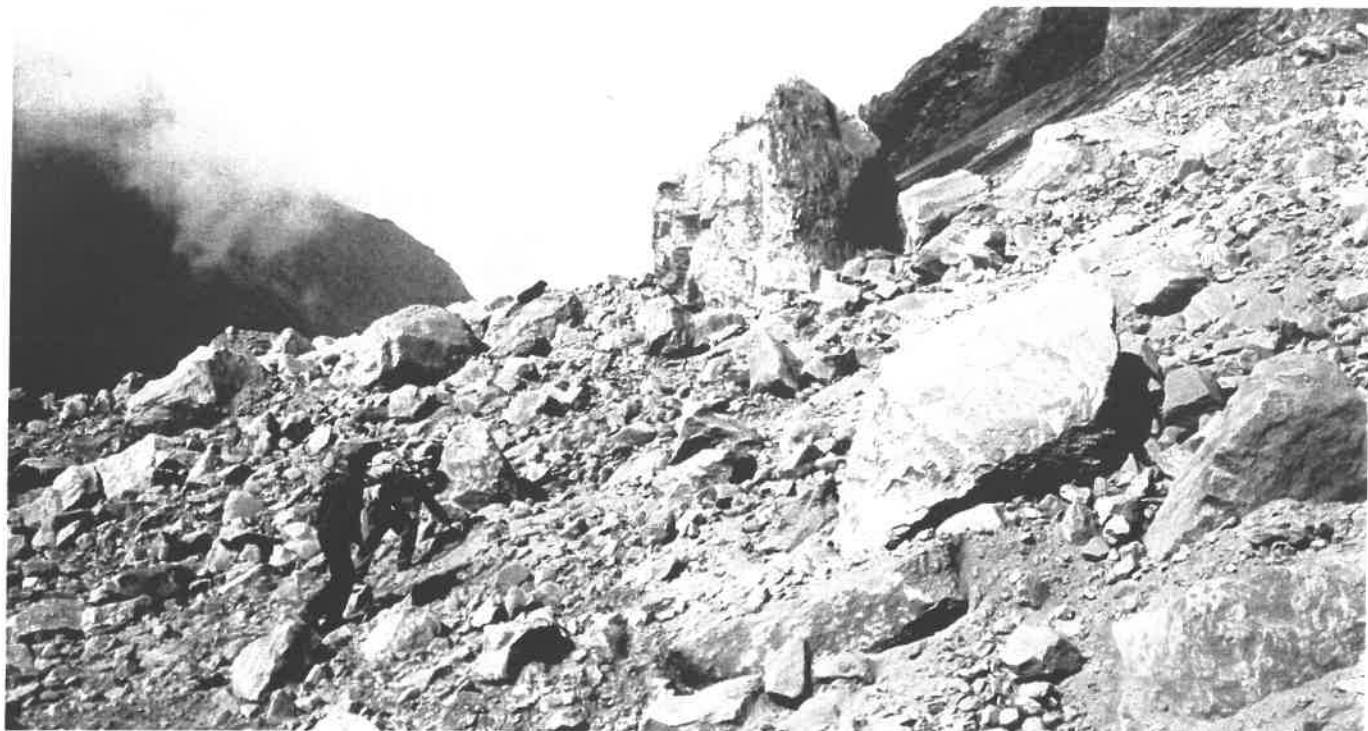
5. Si noti la dimensione dei massi presenti in prossimità della carrozzabile.

10 e 20 m³ (fig. 5). Nell'accumulo di frana sono state rinvenuti frammenti di roccia fortemente alterata, con caratteristiche meccaniche assai precarie, simili a quelle di una sabbia ghiaiosa scarsamente cementata. Nella parte terminale della Vedretta di Zebrù (2.900 m circa) il crollo ha determinato un deposito di scarsa potenza (mediamente 50 cm) con presenza di blocchi metrici che testimoniano la presenza di ghiaccio nelle fratture della punta Thurwieser (fig. 6).

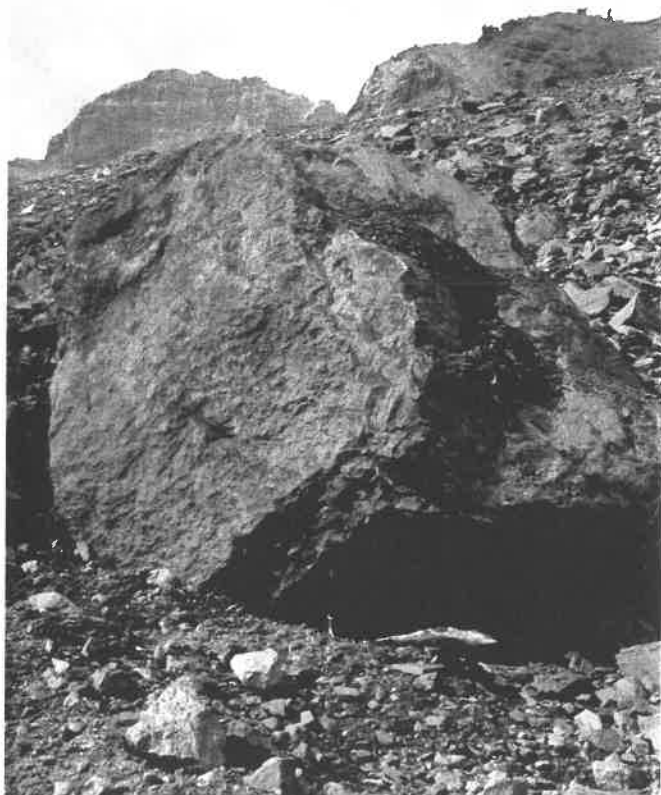
6. Blocco, con presenza di ghiaccio, staccatosi dalla Thurwieser.

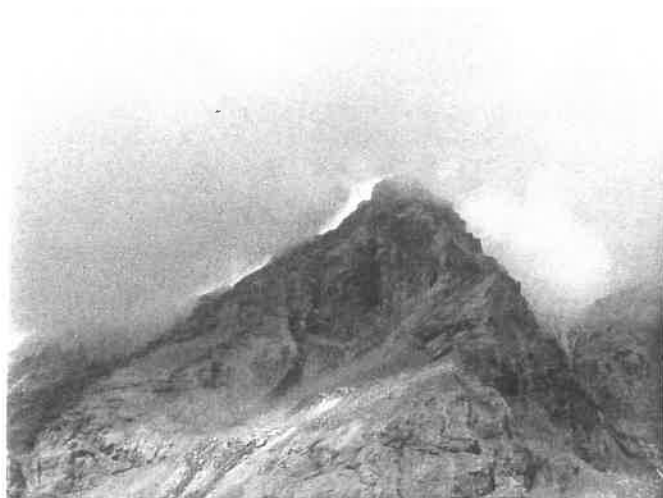
7. La Cima della Thurwieser dopo l'evento di frana.

Al fine di poter procedere con una sommaria stima dei volumi coinvolti si è provveduto a confrontare l'areale dell'accumulo con la situazione della nicchia di distacco (a questo proposito è assai utile il confronto tra figure 7 ed 8 scattate rispettivamente prima e dopo il collasso). Per una migliore definizione l'area di accumulo è stata suddivisa in 3 zone con deposito decimetrico (compreso fra 0 e 0,3 m), submetrico

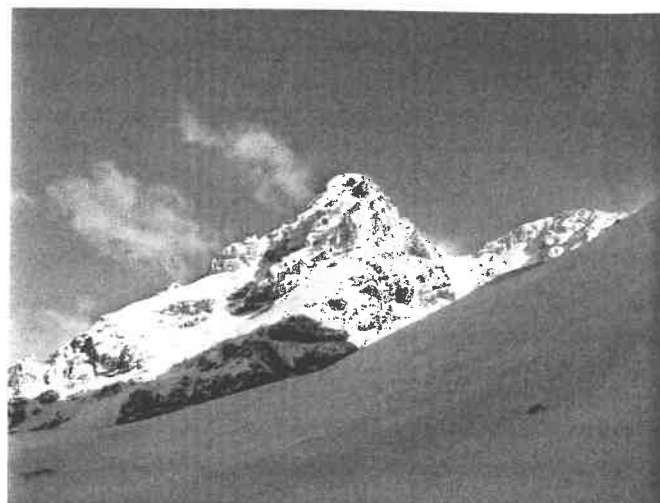
8. La Cima della Thurwieser prima dell'evento di frana (foto L. Martinelli).
